**VEEDURÍAS CIUDADANAS DE LA RED DE  
INTEGRIDAD A LAS INTERVENCIONES EN LAS  
CUENCAS CIEGAS EJECUTADAS POR LA  
MUNICIPALIDAD DISTRITAL DE CASTILLA**

## I. ANTECEDENTES

## **II. ANÁLISIS**

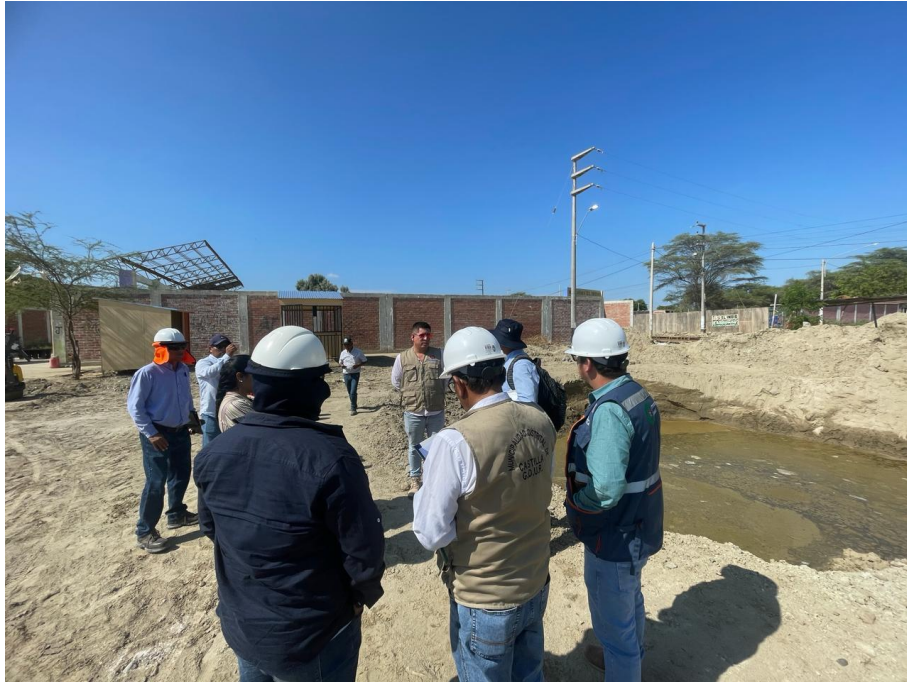
**Fotografía 01: Veeduría ciudadana cuenca ciega AH El Indio**

En esta primera visita, se encontró al personal técnico laborando en la zona. Se informó que el SARE ya había sido enterrado, la caseta ha sido instalada y se encontraban drenando el agua de lluvia de las excavaciones contiguas, de donde se recoge también aguas de subsuelo o napa freática. Se indicó que ante un evento lluvioso se instalarán las motobombas y el agua será evacuada hacia el canal Biaggio Arbulú, mediante mangas.

Las motobombas permanecerán en los almacenes de la Municipalidad mientras no estén en funcionamiento.

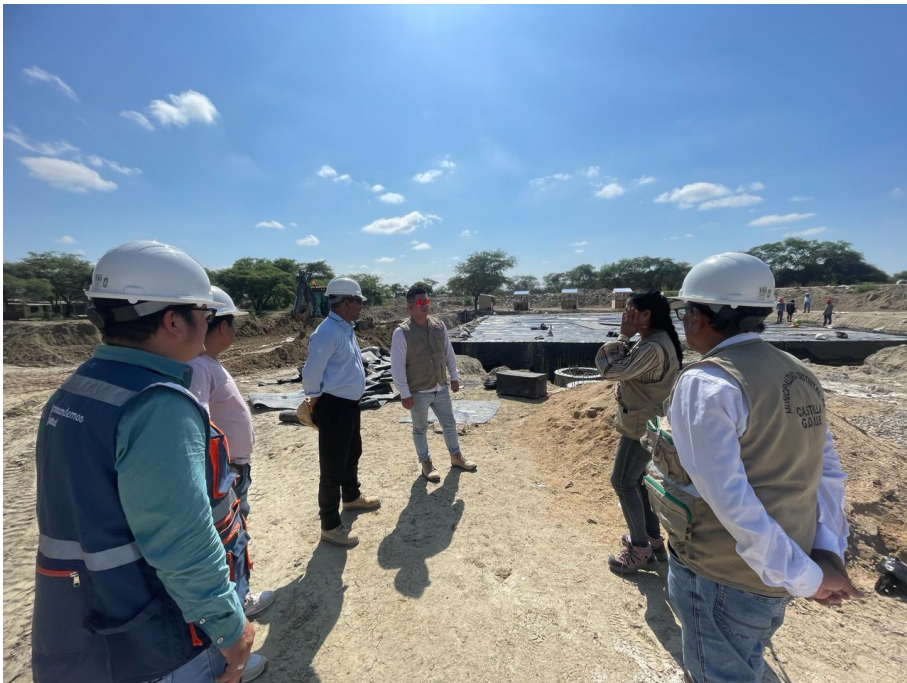
**Fotografía 02: Veeduría ciudadana cuenca ciega AH Chiclayito**

En esta visita se observó la construcción del SARE, que iba a ser cubierto por la geomembrana y el geotextil para posteriormente enterrarlo y dejarlo a nivel de terreno natural. Se observó la colocación de las casetas construidas con material prefabricado en donde se ubicarán las motobombas, mientras estén en funcionamiento; y el agua será evacuada hacia el canal Biaggio Arbulú mediante mangas.

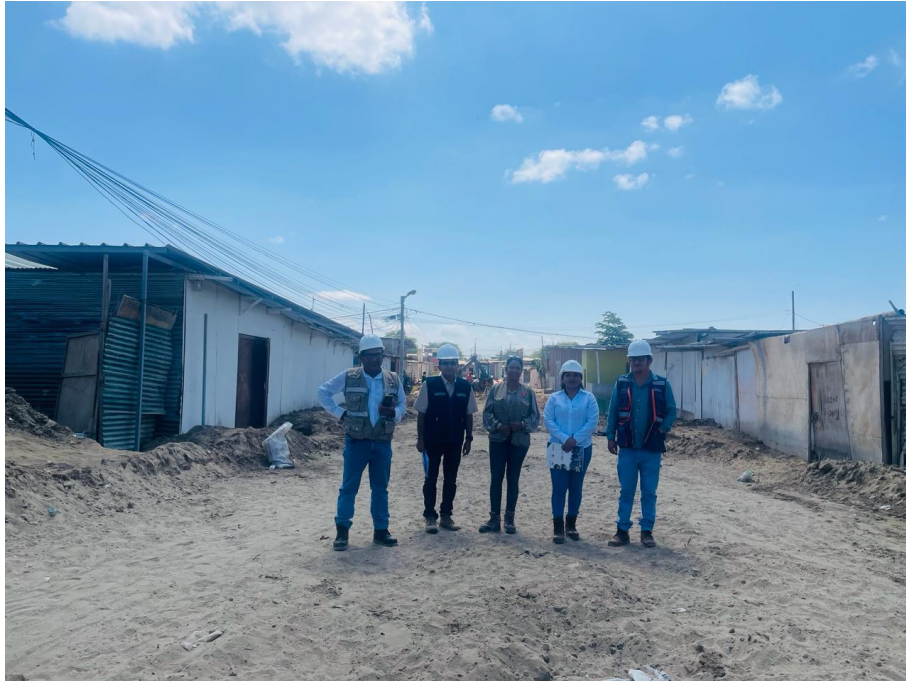
**Fotografía 03: Veeduría ciudadana cuenca ciega AH 28 de julio**

En esta visita se observó el tendido de tubería para la línea de recojo del agua pluvial. Se informó que el SARE, ya había sido construido y enterrado y la evacuación de las aguas estaría dirigido al río Piura. Los trabajos se ejecutan entre las calles del sentamiento humano por donde circulan los transeúntes.

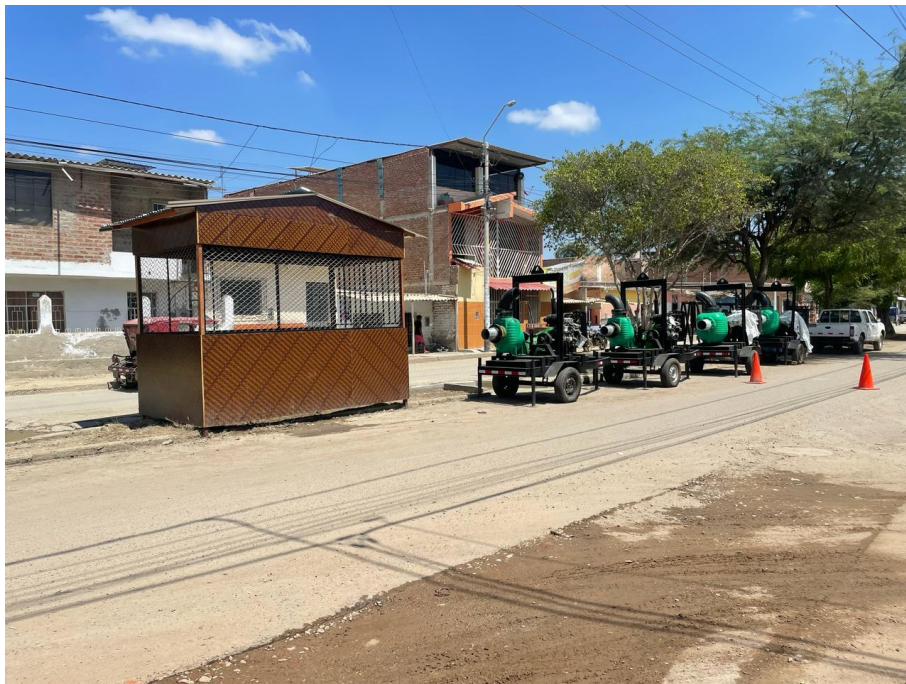
**Fotografía 04: Veeduría ciudadana cuenca ciega Av. CORPAC**

En la avenida CORPAC, se informó que la intervención ha finalizado y esta consistió en el mantenimiento de los ductos subterráneos que llevan las aguas hacia el río. Asimismo, se utilizarán 2 buzones para almacenar el agua de lluvia y dese allí impulsar con motobombas y mangas hacia el río. También se pudo observar una caseta de material ligero que ya había sido instalada en la avenida principal.

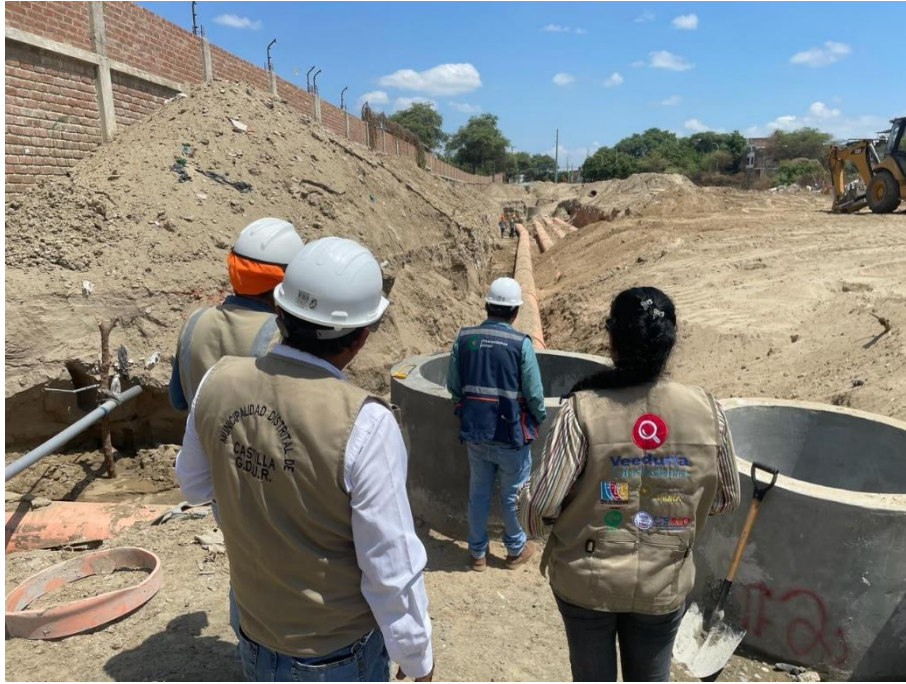
**Fotografía 05: Veeduría ciudadana cuenca ciega Monterrico**

Esta actividad se encuentra en ejecución, solo se encontró a un encargado, no estaban presentes ni el residente, ni el supervisor.

Los trabajos que se vienen ejecutando corresponden al tendido de tuberías que llevarán el flujo de agua hacia el canal del AH La Primavera, se observaron las excavaciones donde será instalado el SARE y se informó que su construcción se encuentra retrasada porque las celdas drenantes son importadas y han demorado su entrega. Se apreció, que la lluvia reciente inundó las estructuras en el punto de partida y además desplazó de su eje, algunos tubos ya instalados, los mismos que venían siendo rectificadas.

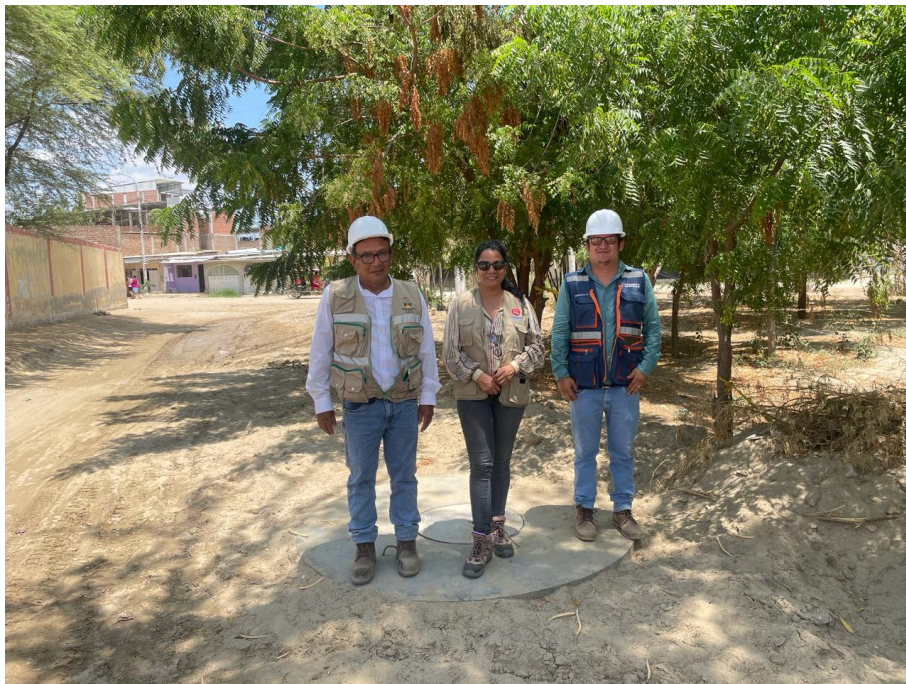
**Fotografía 06: Veeduría ciudadana cuenca ciega AH La Primavera I etapa**

El segundo punto, corresponde al parque principal en la primera etapa, aquí se ha construido un buzón que recogerá el agua de lluvia y la llevará por impulsión a través de tubería enterrada hacia el canal del mismo asentamiento humano; en este punto se observó maquinaria y personal obrero trabajando, pero no se hizo presente ningún responsable de la intervención.
